Ошибки в микросхемах K1986BK01GI

Настоящий документ содержит описание всех ошибок, выявленных в микросхемах K1986BK01GI на момент создания данной версии документа.

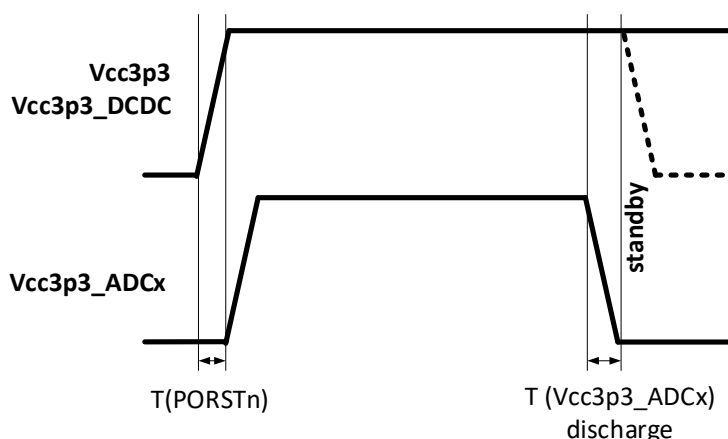
2008 Выводы каналов АЦП работают на выход

При подаче напряжения питания выводы, отвечающие за функции входных каналов АЦП (PORTC), кратковременно (T_{PORSTn}) работают на выход с выдачей уровня напряжения питания, соответствующего АЦП.

В режиме STANDBY выводы каналов АЦП также работают на выход с выдачей напряжения питания, соответствующего АЦП.

При выключении питания выводы каналов АЦП кратковременно работают на выход с выдачей уровня напряжения питания, соответствующего АЦП.

Всегда при отсутствии внутреннего питания V_{cc1p2} и наличии внешнего питания АЦП V_{cc3p3_ADCx} .

- 1 Если АЦП не используется, не подавать напряжение питания АЦП V_{cc3p3_ADCx} .
- 2 Если АЦП используется, то питание АЦП V_{cc3p3_ADC} задавать позже, чем основное питание V_{cc_3p3} и V_{cc3p3_DCDC} , на T_{PORSTn} (>20 мс).

Перед выключением основного питания V_{cc_3p3} и V_{cc3p3_DCDC} снять питание АЦП V_{cc3p3_ADCx} и дождаться момента полной разрядки.

При переходе в режим STANDBY снимать напряжение питания АЦП с микроконтроллера аналогично порядку снятия основного питания.
