Ошибки в микроконтроллере 1901ВЦ1Т

Настоящий документ содержит описание всех ошибок, выявленных в микросхеме 1901ВЦ1Т, на момент создания данной версии документа.

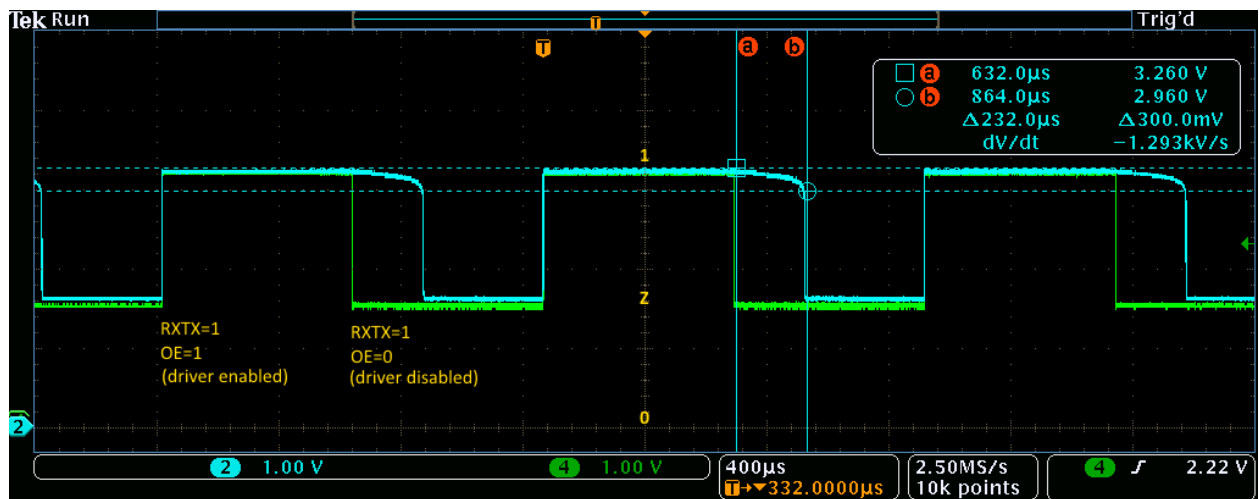
Если пользовательский вывод сконфигурирован на выход и выдает логическую «1», то при смене направления передачи данных (OE) с выхода на вход, вместо ожидаемого высокоимпедансного состояния на выводе ошибочно формируется высокий потенциал.

Время переключения выходного драйвера TX в неактивное состояние зависит от номинала подключенной нагрузки к порту. Ниже на диаграмме представлен переход выходного драйвера из активного в неактивное состояние при нагрузках (pullup = pulldown) 1 кОм (канал 4) и 15 кОм (канал 2) в нормальных условиях.

- Канал 4 (Зеленый) – нагрузка 1 кОм (ожидаемое поведение с высокоомной нагрузкой);
- Канал 2 (Синий) – нагрузка 15 кОм (затянутый фронт переключения).

Перевести драйвер TX на выдачу логического «0». Дождаться появления логического «0» на входе цифрового приемника RX путем опроса регистра RXTX и перевести драйвер в неактивное состояние (OE = 0).

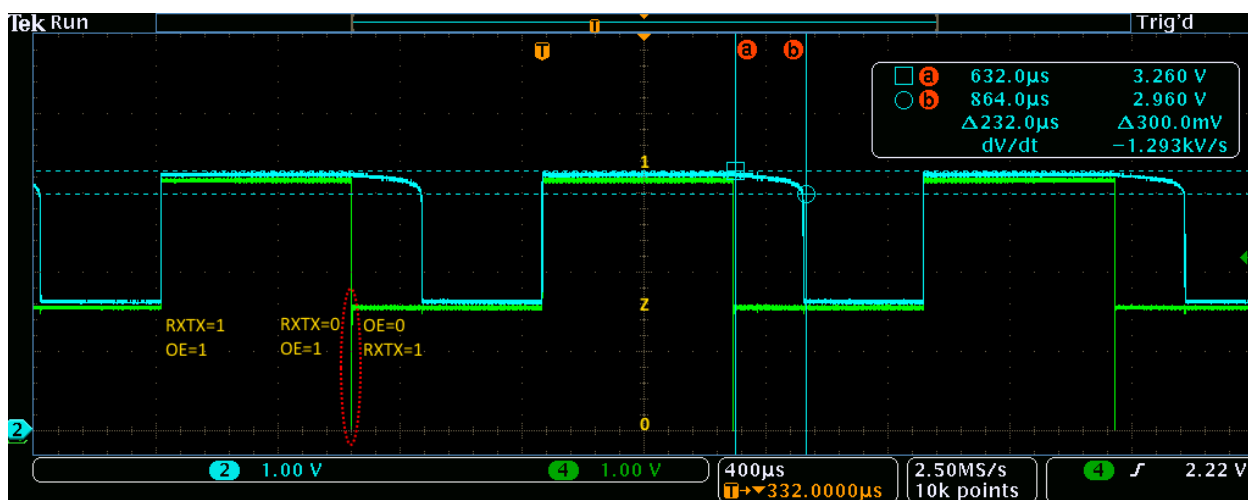
- Канал 4 (Зеленый) – нагрузка 15 кОм (с рекомендацией);
- Канал 2 (Синий) – нагрузка 15 кОм (затянутый фронт переключения).

Не рекомендуется выравнивать фронт переключения путем установки дополнительной нагрузки на вывод порта.

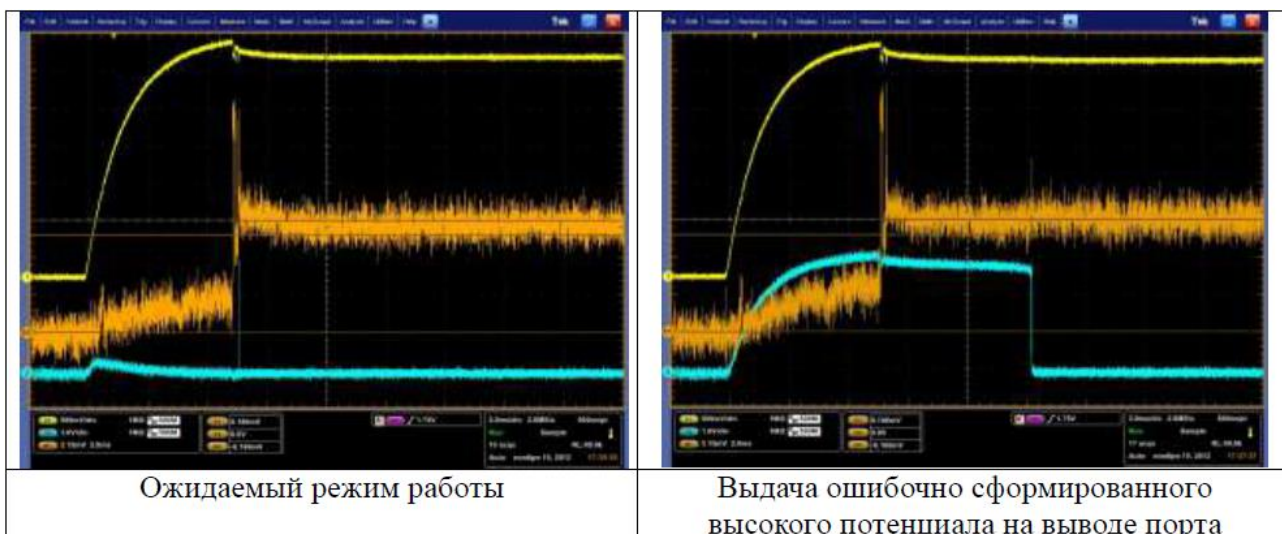
При включении питания микросхемы, при отрицательных температурах (-10...-60 °C), при небольших скоростях нарастания питающего напряжения (менее 1 В/мс) на выводах пользовательских портов микросхемы может быть сформирован высокий потенциал равный текущему напряжению питания, вместо ожидаемого третьего состояния. Длительность выдачи ошибочного импульса с высоким потенциалом при экспериментах достигала 200 мс.

- Канал 1 (Желтый) – напряжение питание (1 клетка – 500 мВ);
- Канал М1 (Коричневый) – потребление микросхемы, диаграмма в мВ соответствует току в мА (1 клетка – 3,15 мА);
- Канал 2 (Синий) – вывод порта микроконтроллера с ошибочно формируемым высоким потенциалом (1 клетка – 1 В).

Включение питания с малой скоростью нарастания напряжения менее 1 мВ/мс (при уменьшении скорости нарастания вероятность сбоя увеличивается), температура окружающей среды менее минус 10 °С (при уменьшении температуры вероятность сбоя увеличивается).

Вывод гарантировано доопределяется до требуемого состояния при включении его на выход, либо внешним источником с выходным током более $|\pm 500 \text{ мкА}|$, либо резистором «подтяжки» не более 10К. При наличии на выводе постоянного резистора подтяжки к «земле» с номиналом не более 10К импульс высокого потенциала на данном выводе не возникает. Увеличение сопротивления резистора увеличивает вероятность появления ошибочного импульса и его длительность).
