Ошибки в микроконтроллере 1986BE8

Настоящий документ содержит описание всех ошибок, выявленных в микросхеме 1986BE8, на момент создания данной версии документа.

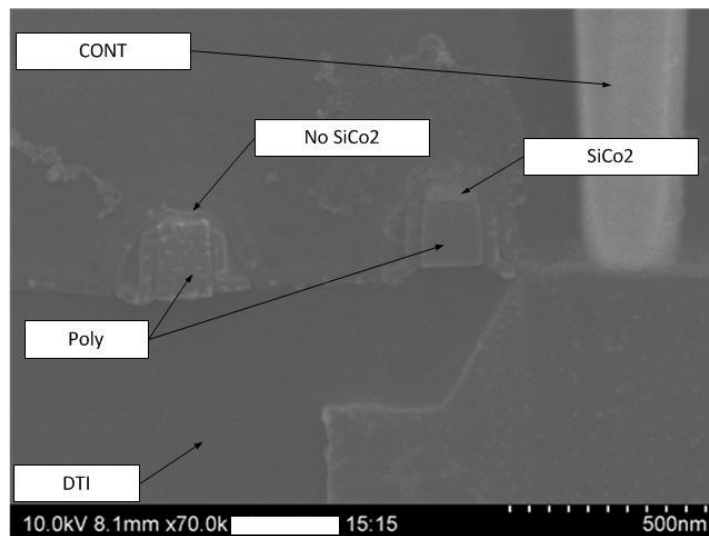
При трассировке поликремнием (слой POLY) над слоем глубокого диэлектрика (DTI) не происходит создание слоя силицида, что приводит к увеличению сопротивления проводника и неправильной работе схемы.

Два проводника над DTI (глубокий) и (не глубокий) STI

В рамках данных образцов обойти проблему невозможно. Для разрешения проблемы переделана топология всех блоков с учетом требования ширины не менее 1000 нм.

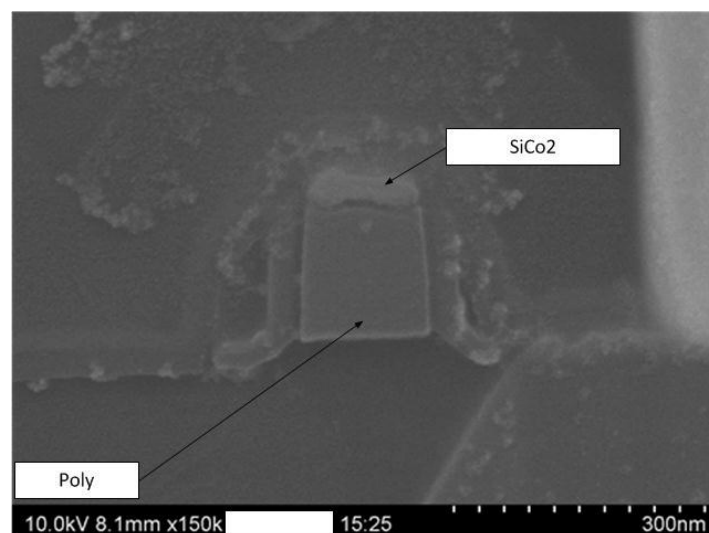
POLY над STI со сформировавшимся силицидом

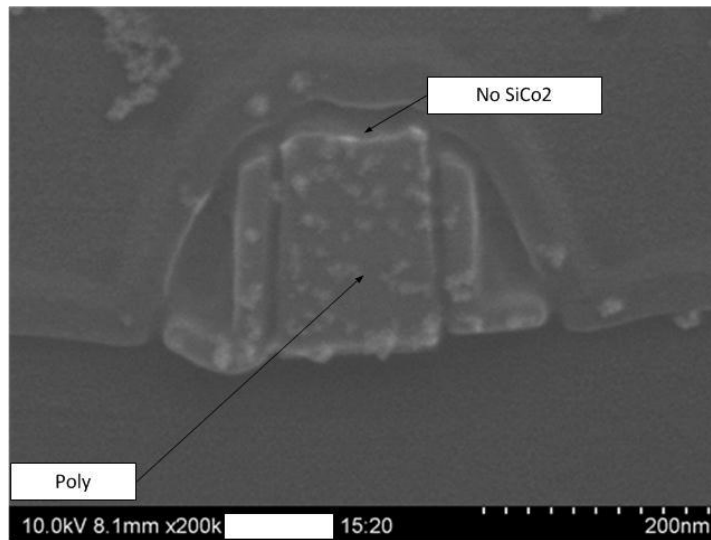
POLY над DTI с не сформированным силицидом

Силицид не формируется на POLY над DTI, если ширина POLY 180 нм.
При ширине 450-500 нм силицид формируется корректно.

По рекомендациям фабрики изготовителя минимальная норма ширины POLY над DTI должна быть не менее 1000 нм.

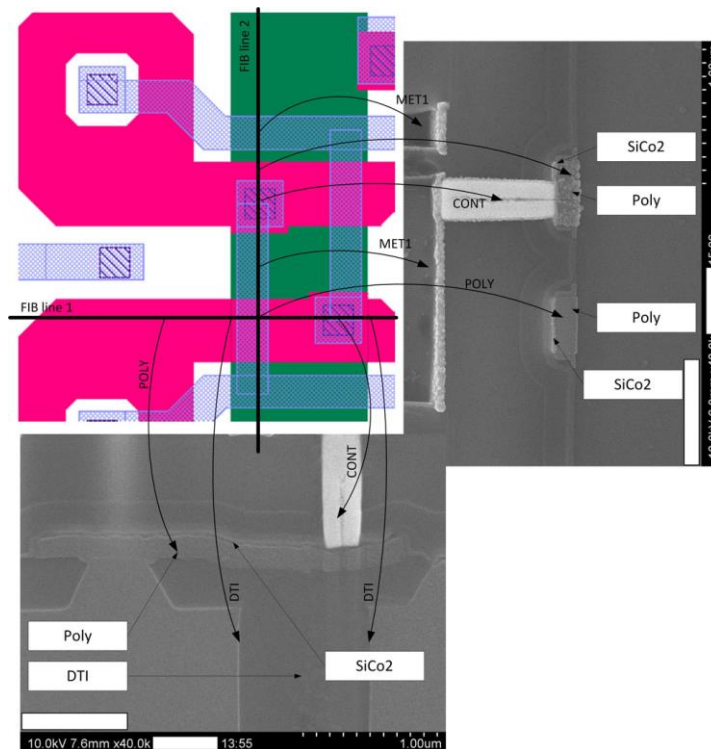
Ширина POLY порядка 450 нм и силицид сформирован

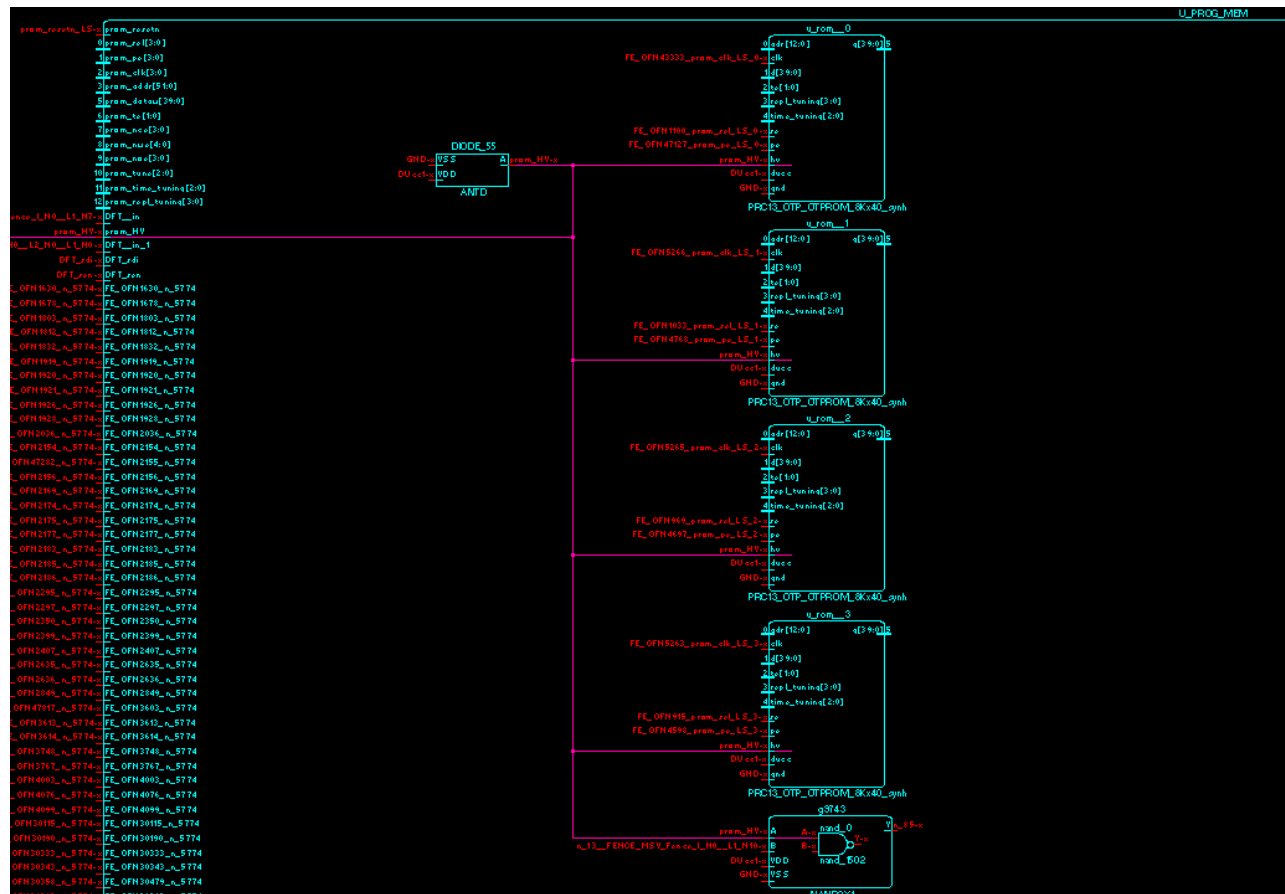
Высоковольтный сигнал (до 7 В) заходит на вход вентиля U_PROG_MEM/g9743.

Сигнал должен идти только на блоки ОТР памяти.

Сигнал HV был заведен на логику синтезатором при реализации схем автоматического тестирования (ATPG) для контроля данного сигнала. Средства синтеза не восприняли атрибут «не модифицировать» при реализации схемы ATPG.

Появление сигнала с уровнем более 1,98 В на входе вентиля приведет к пробую затвора.

В рамках данных образцов обойти проблему невозможно. При реализации схем автоматического тестирования обратить внимание на высоковольтные сигналы и задать их в константное состояние и не контролировать.

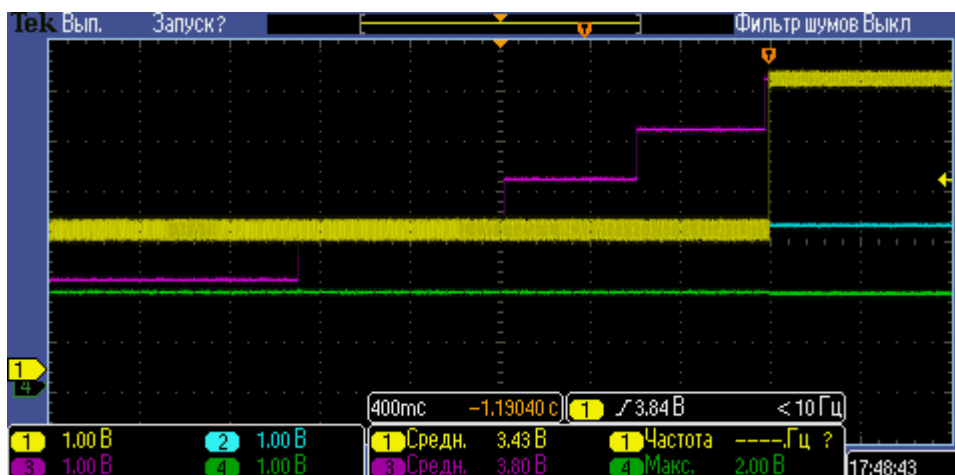
Переключение на образце 2 происходит спустя не менее $3 \times 400 \text{ мс} = 1,2 \text{ с}$ от уровня U_{POR}

При этом обратное переключение (с Uсс на ВUсс) при снижении Uсс ниже U_{POR} происходит быстро и на уровне U_{POR} .

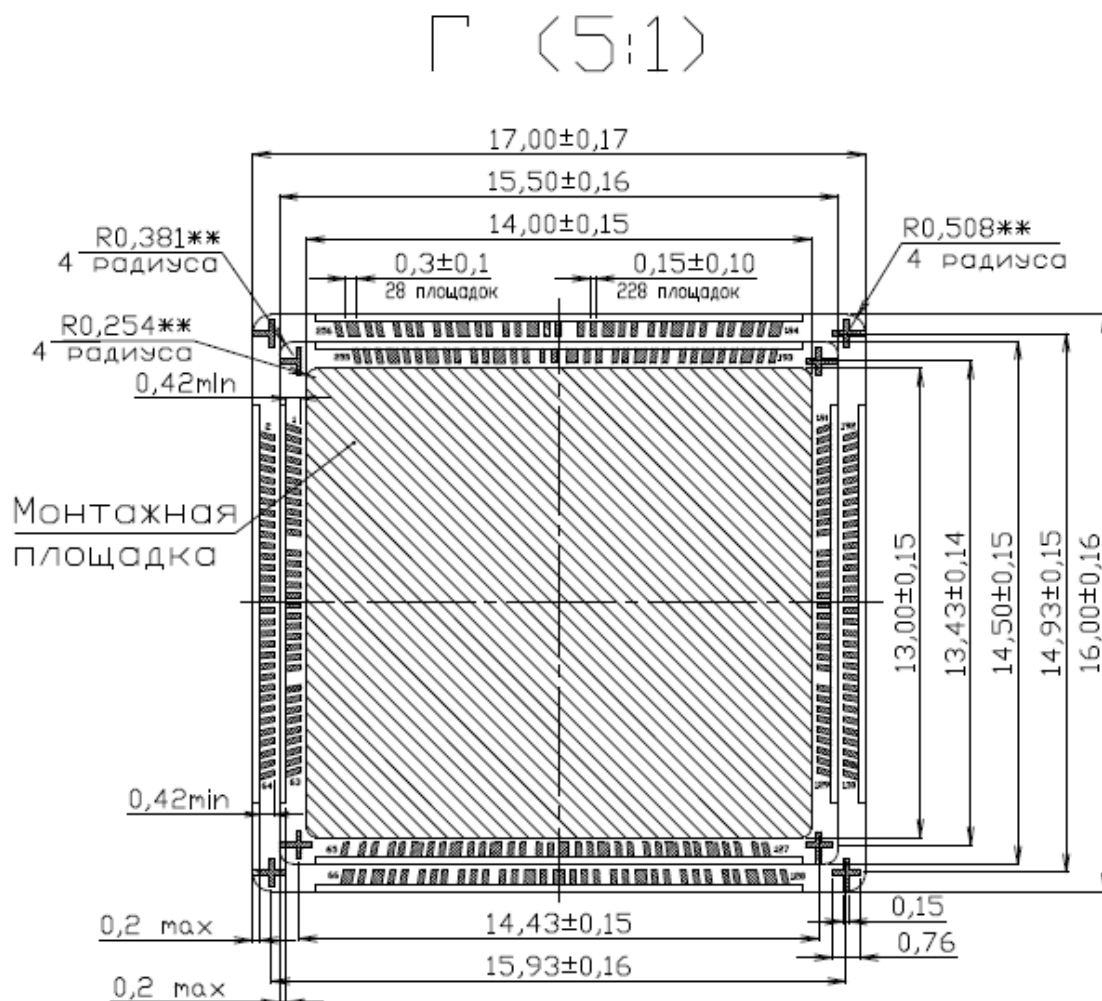
При разработке плана кристалла использовался ошибочный чертеж колодца корпуса (чертеж предприятия АО «Тестприбор» от 12.07.2013)

В действительности выводы с 129 по 192 (на чертеже справа) имеют другое расположение.

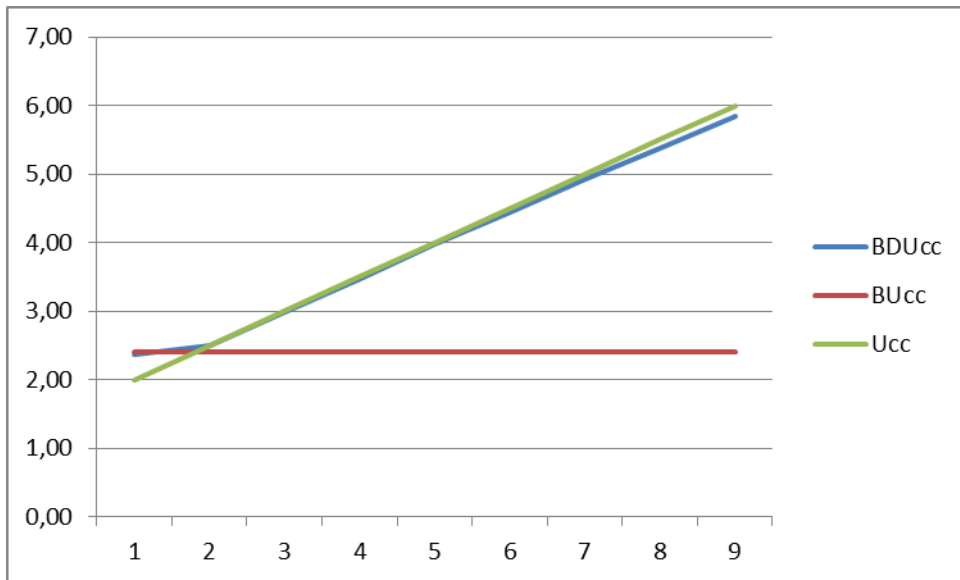
Изменение BDUcc при постоянном BUcc = 2,4 В и нарастании Ucc

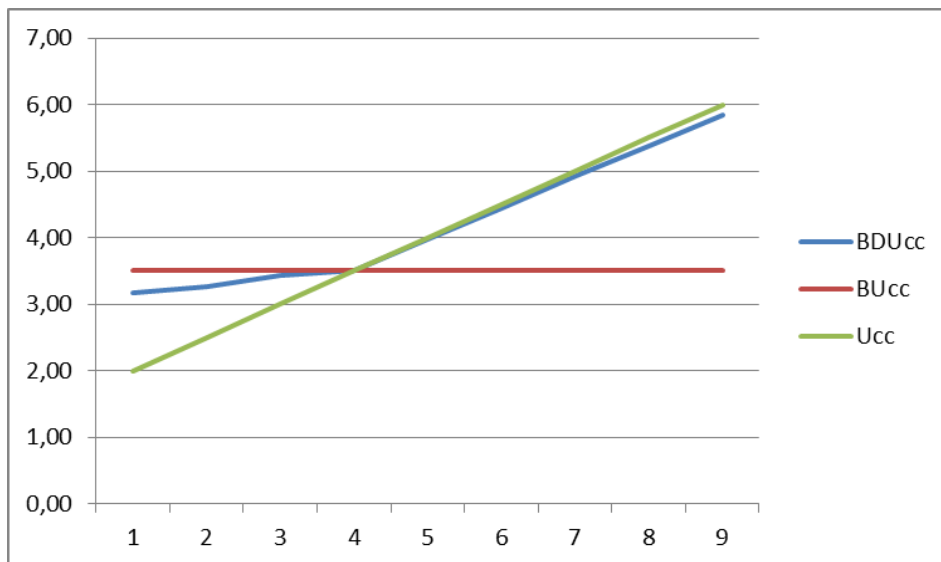
Изменение BDUcc при постоянном BUcc = 3,5 В и нарастании Ucc

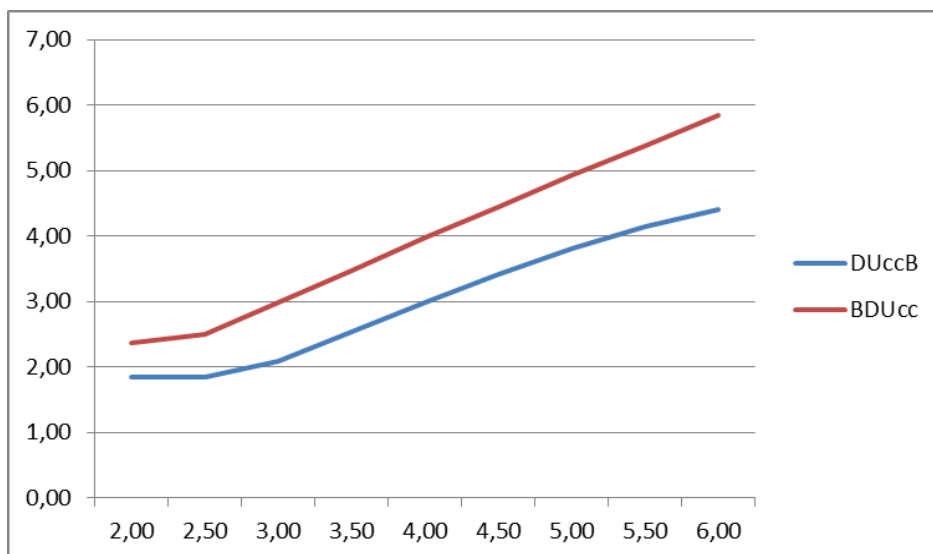
Изменение DUccb от BDUcc при постоянном BUcc = 2,4 В и росте Ucc

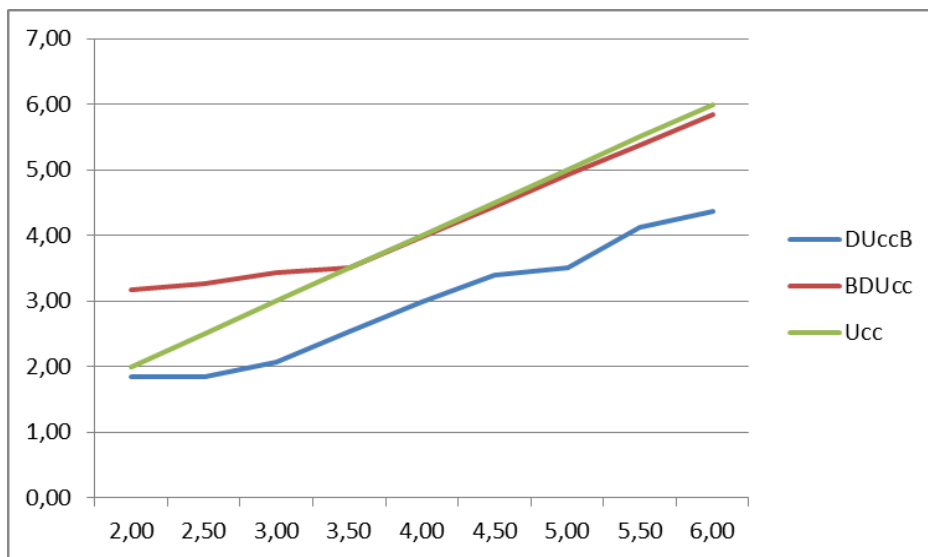
Изменение DUccB от BDUcc при постоянном BUcc = 3,5 В и росте Ucc

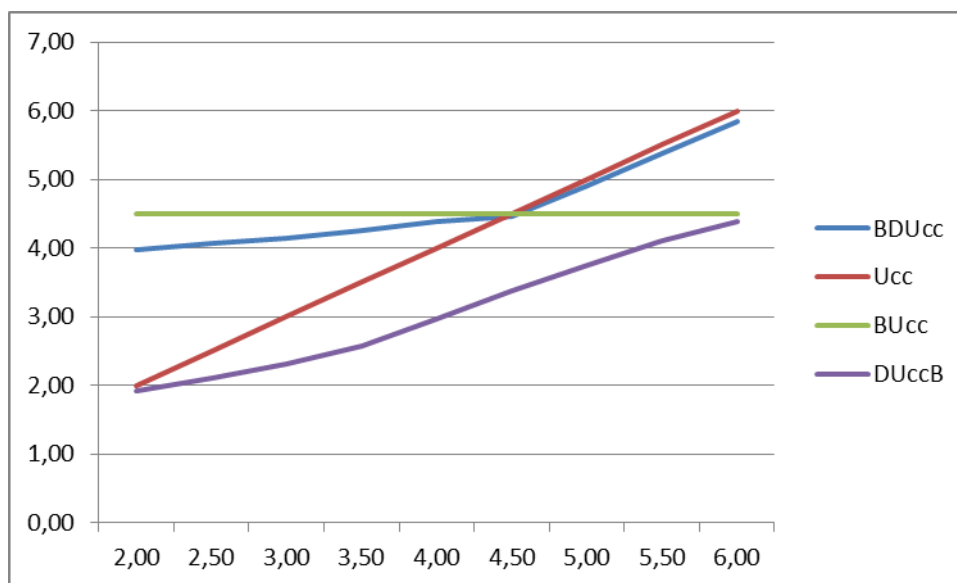
Изменение DUccB от BDUcc при постоянном BUcc = 4,5В и росте Ucc

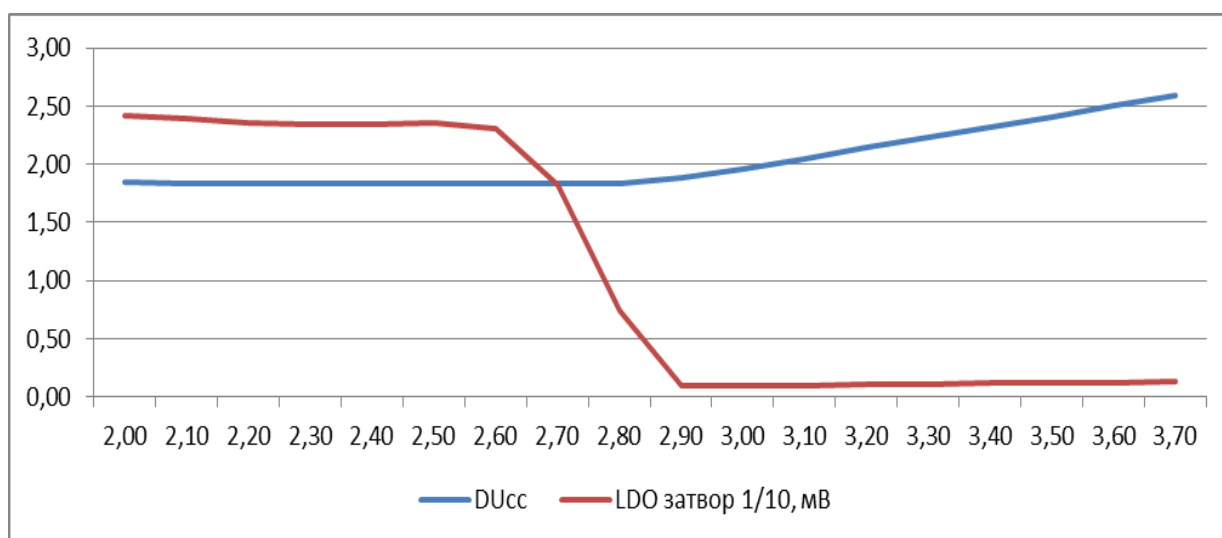
Зависимость напряжения на регулирующем транзисторе в момент появления утечки (в 1/10 мВ)

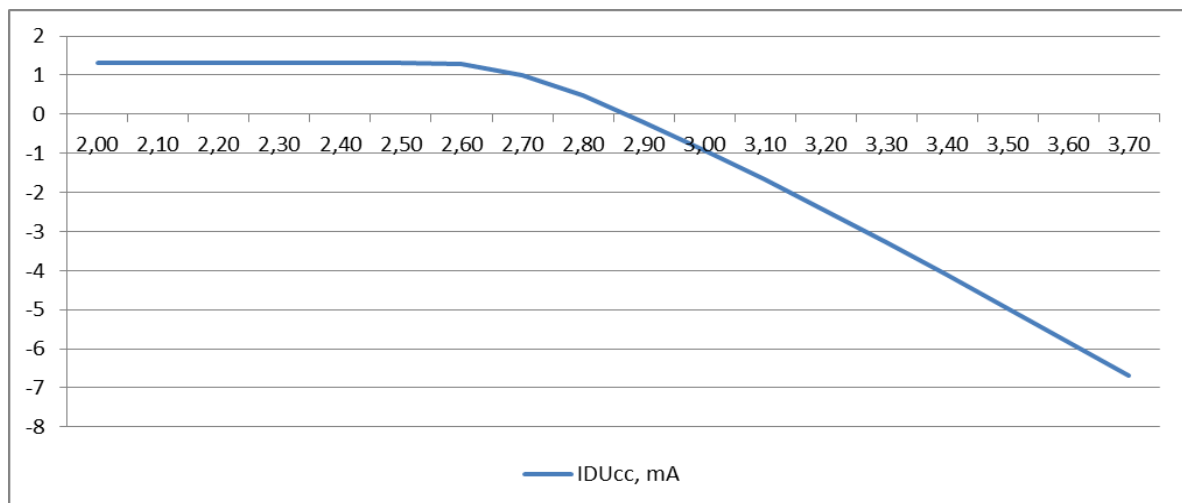
Ток, который утекает в DUccB, был измерен заданием внешнего источника 1,8 В (кэйтль). И по току потребления показано, что цифровая часть батарейного домена потребляет примерно 1,3 В. А при начале утечки в DUccB ток, начинающий втекать, имеет резистивно ограниченную картину. Сопротивление ограничения примерно равно 120 Ом.

Ток утечки в домен с питанием DUcc_B

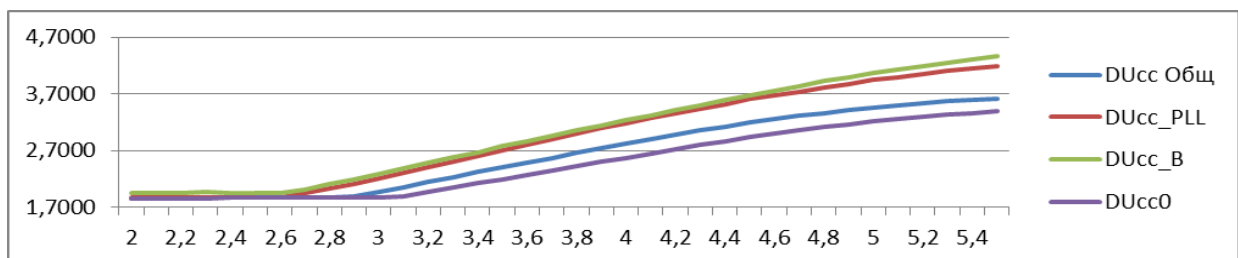
В первой ревизии (REV1) проблема была вызвана антенна-диодами и строго соответствовала им, во второй ревизии (REV2) утечка есть во все домены цифрового питания 1,8 В.

Утечка в цифровой домен возникает на уровне 2,6 В ((1,8 + 0,8) В), но заметна начинает становиться для разных доменов на разных уровнях. Для доменов DUcc_PLL и DUcc_B на уровне 2,6 В, а для DUcc0 – на уровне 3,1 В. Это объясняется тем, что утечка до этого уровня компенсируется утечкой цифровой части. Если все домены объединены, то момент переключения наблюдается на уровне 2,9 В.

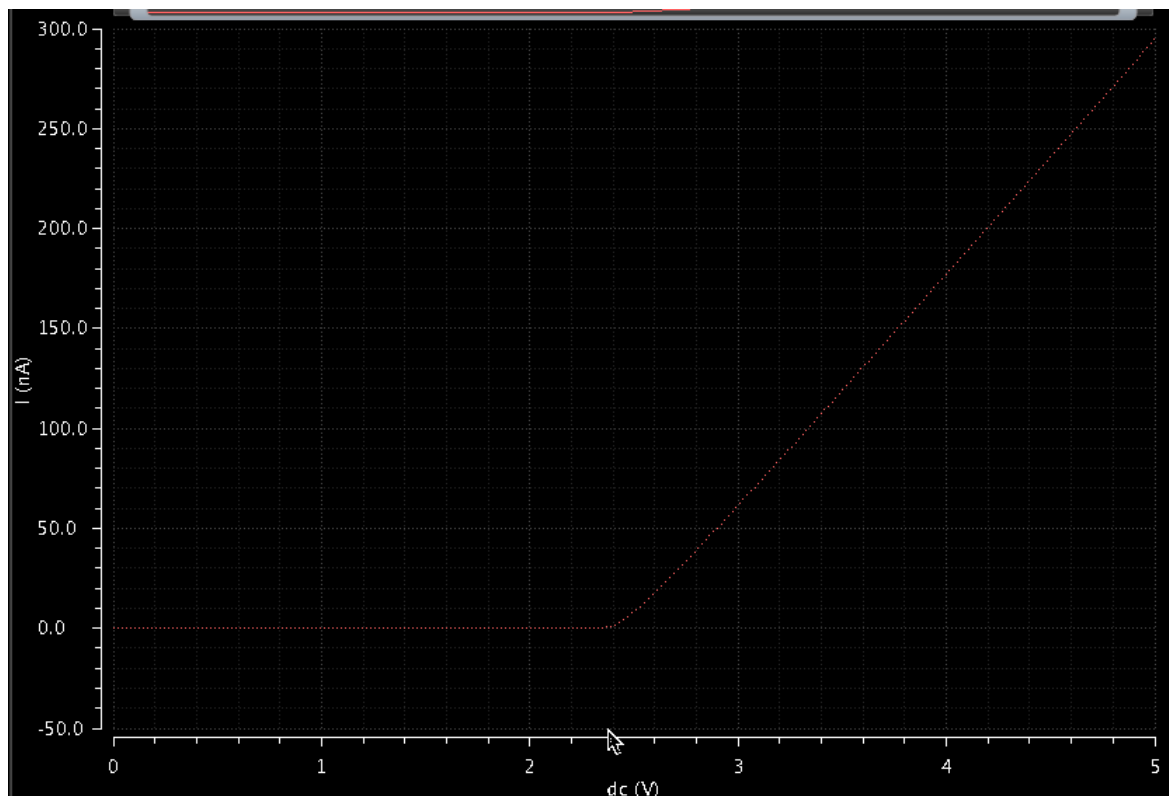
При моделировании эти диоды показывают малый прямой ток через себя. Ток не превышает 500 нА. ВАХ диода представлена на рисунке.

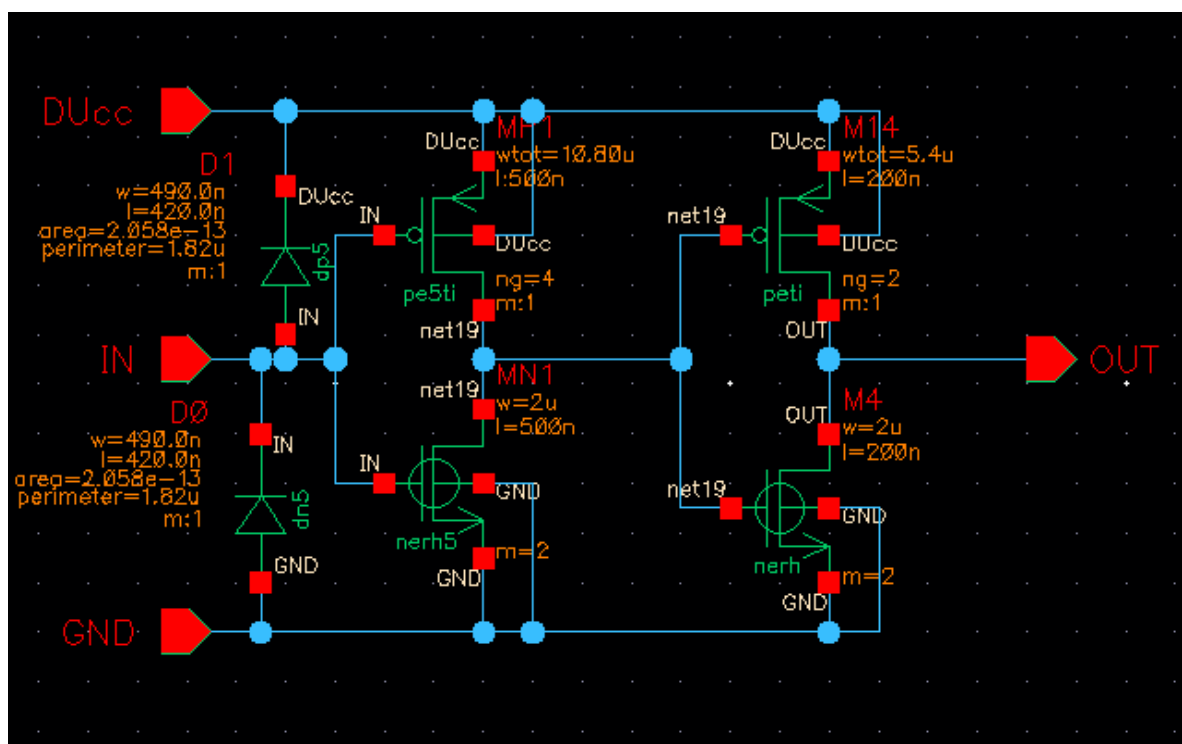
В действительности при наличии единицы на входе диода прямой ток составляет до 1 мА. Схема преобразователя уровня на рисунке.

Проблемный диод D1

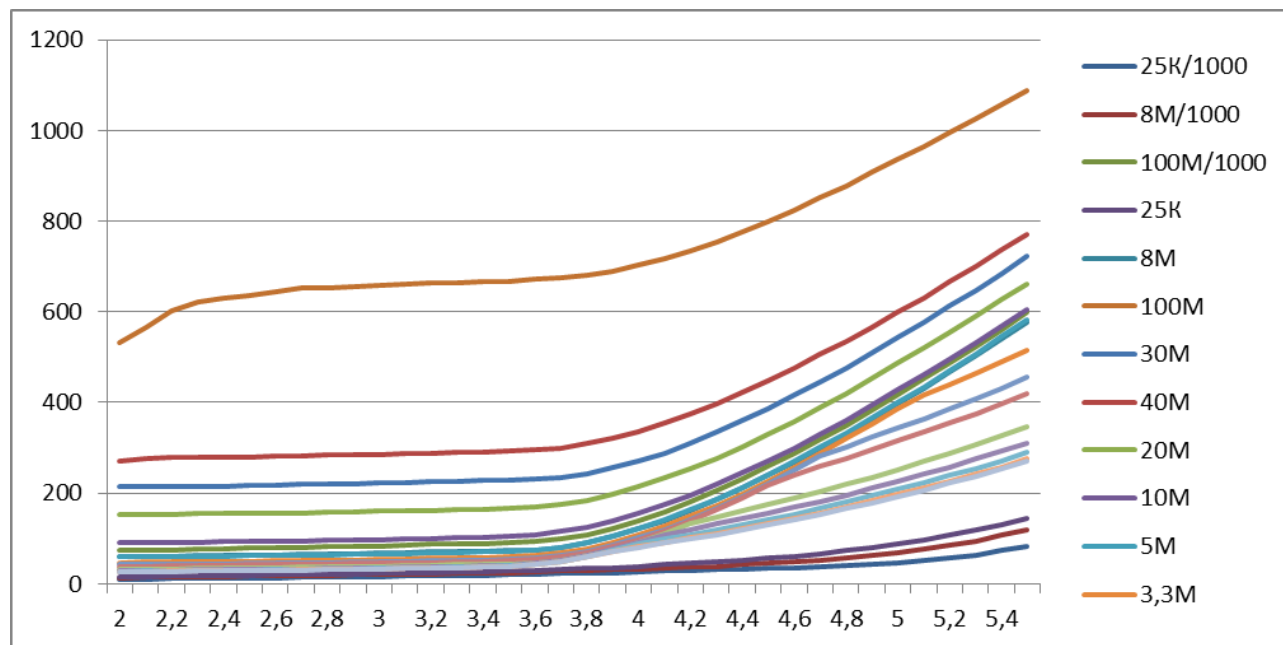
Определение значения динамического тока затруднено на фоне утечки из U_{cc} в DU_{cc} . Графики зависимости динамического тока от напряжения питания и частоты представлены на рисунке.

Таким образом можно предположить, что при частоте 100 МГц динамический ток будет составлять порядка 750 мА. Увеличение тока при U_{cc} более 3,6 В обусловлено утечкой в DU_{cc} (ошибка 0013).

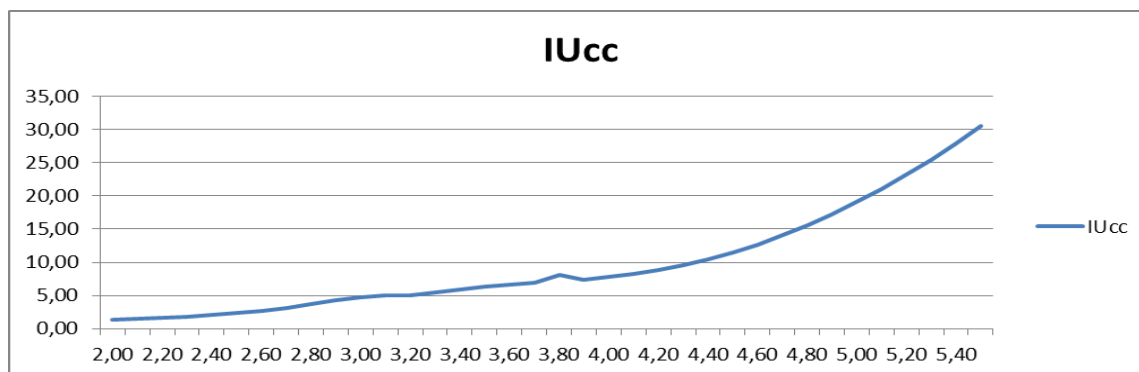
Определение значения статического тока затруднено на фоне утечки из U_{cc} в DU_{cc} . Графики зависимости статических токов приведены на рисунке.

Статический ток по основному питанию вычислен имперически (вычтены потребление платы и предполагаемый ток утечки в DU_{cc}) при этом, так как невозможно отключить LDO батарейного домена DU_{cc_B} , сохраняется утечка в это питание. Можно предположить, что уровень статического тока по питаниям составляет порядка 7...10 мА. В данном токе не учитывается ток потребления цифрового питания.

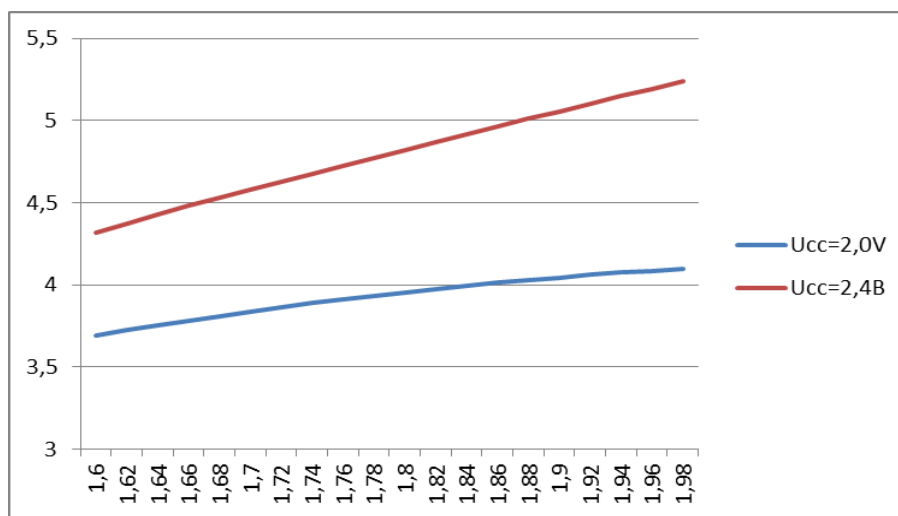
Зависимость статического тока цифрового питания приведена на рисунке.

Цифровая часть имеет статический ток на уровне 5 мА. При этом есть зависимость от основного питания, возможно связанная с работой шифторов напряжения.

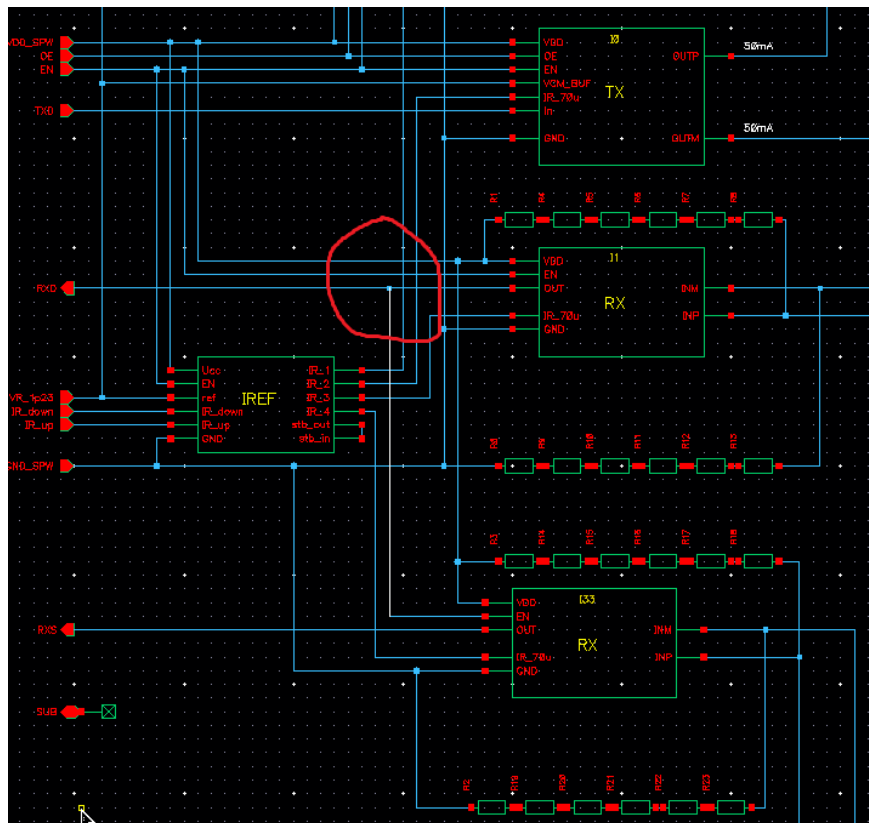
В схеме аналогового приемопередатчика SPW некорректно подключен сигнал EN для приемника RXS.

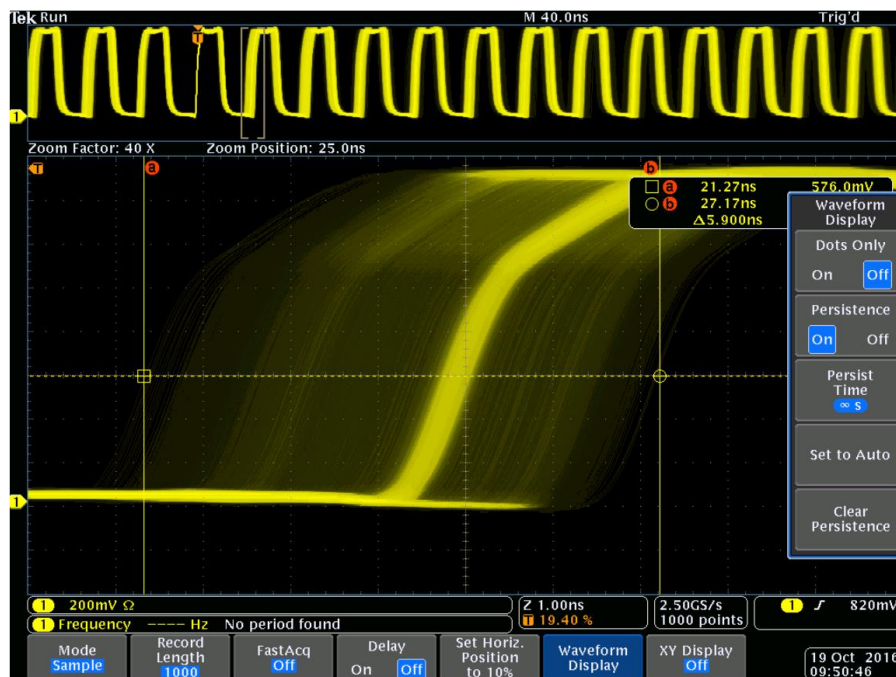
При работе блока PLL возникает большой джиттер до +/- 4 нс. В результате при настройке PLL на частоту 60 МГц (~16 нс период), мгновенное значение частоты на отдельных тактах может достигать 80 МГц (~12 нс период). Это приводит к нарушению работы цифровой части. При этом среднее значение частоты соответствует расчетному значению.

Биение выходной частоты PLL

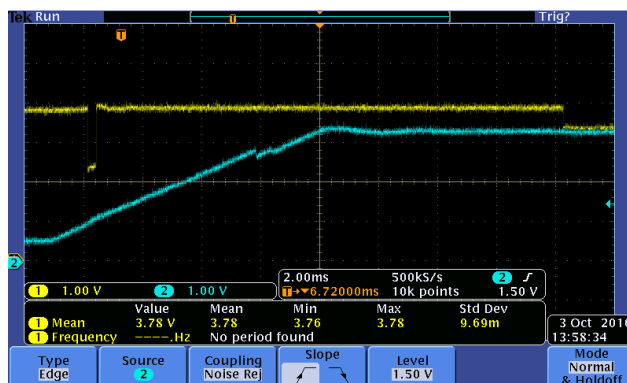
При включении основного питания (Ucc от 0,5 до 1,5 В) в момент, когда микросхема уже получает питание от BUcc, происходит кратковременное отключение BDUcc от BUcc. Но за это время уровень на BDUcc снижается до уровня 1,8 В (уровень DUcc_B). Данные процессы происходят до момента переключения BDUcc на Ucc.

Просадка при отсутствии емкости на BDUcc
(желтый – BDUcc, синий – Ucc)

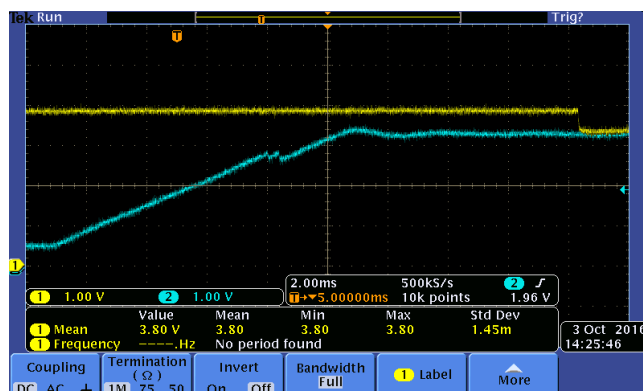
Нет просадки при емкости 4,7 мкФ на BDUcc
(желтый – BDUcc, синий – Ucc)

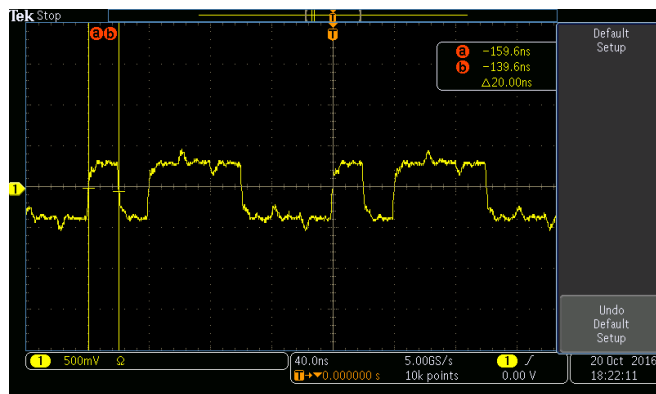
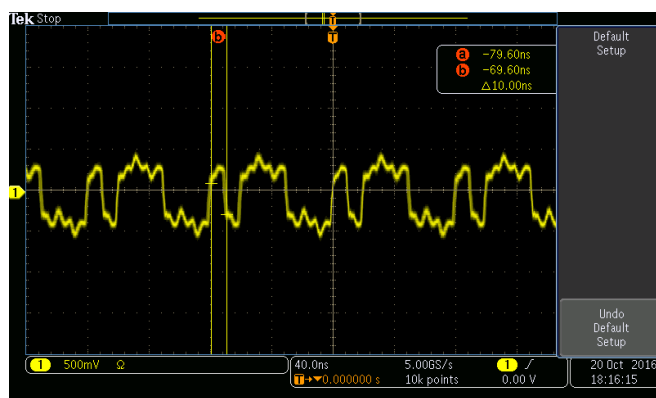
При работе передатчика SPW_PHY на линиях передатчика наблюдаются помехи до 100 мВ (диф) на границах битовых интервалов. Величина помехи не превышает уровня переключения.

Работа встроенного передатчика SPW_PHY на передачу. Скорее всего вызвано кратковременными иголками (невыровненные задержки) в схеме смещения данных и тактового сигнала для формирования DO и SO сигналов.
