Ошибки в микроконтроллере для трёхфазного счётчика K1986BK025

Настоящий документ содержит описание всех ошибок, выявленных в микросхеме K1986BK025, на момент создания данной версии документа.

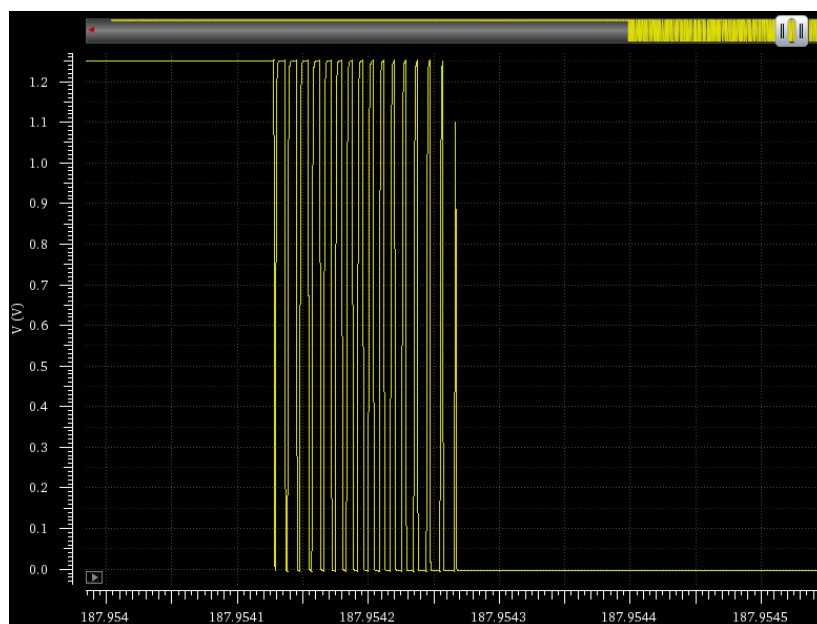
0001 Паразитные импульсы высокой частоты на фронтах синхросигнала LSE генератора

При работе LSE генератора от внешнего кварцевого резонатора на фронтах синхросигнала наблюдаются паразитные импульсы высокой частоты.

Выбор режима работы LSE в регистре ВКР_CLK с помощью бит lsebyr=0, lseon=1.

Синхросигнал на выходе LSE не равен частоте 32 кГц. Что приводит к невозможности использования часов реального времени.

Установить на вход OSC_IN32 внешний генератор 32 кГц. Вход OSC_OUT32 оставить неподключенным (не использовать). В регистре ВКР_CLK установить режим работы lsebyr=1, lseon=1.
