Ошибки в микроконтроллере 1986BE8

Настоящий документ содержит описание всех ошибок, выявленных в микросхеме 1986BE8, на момент создания данной версии документа.

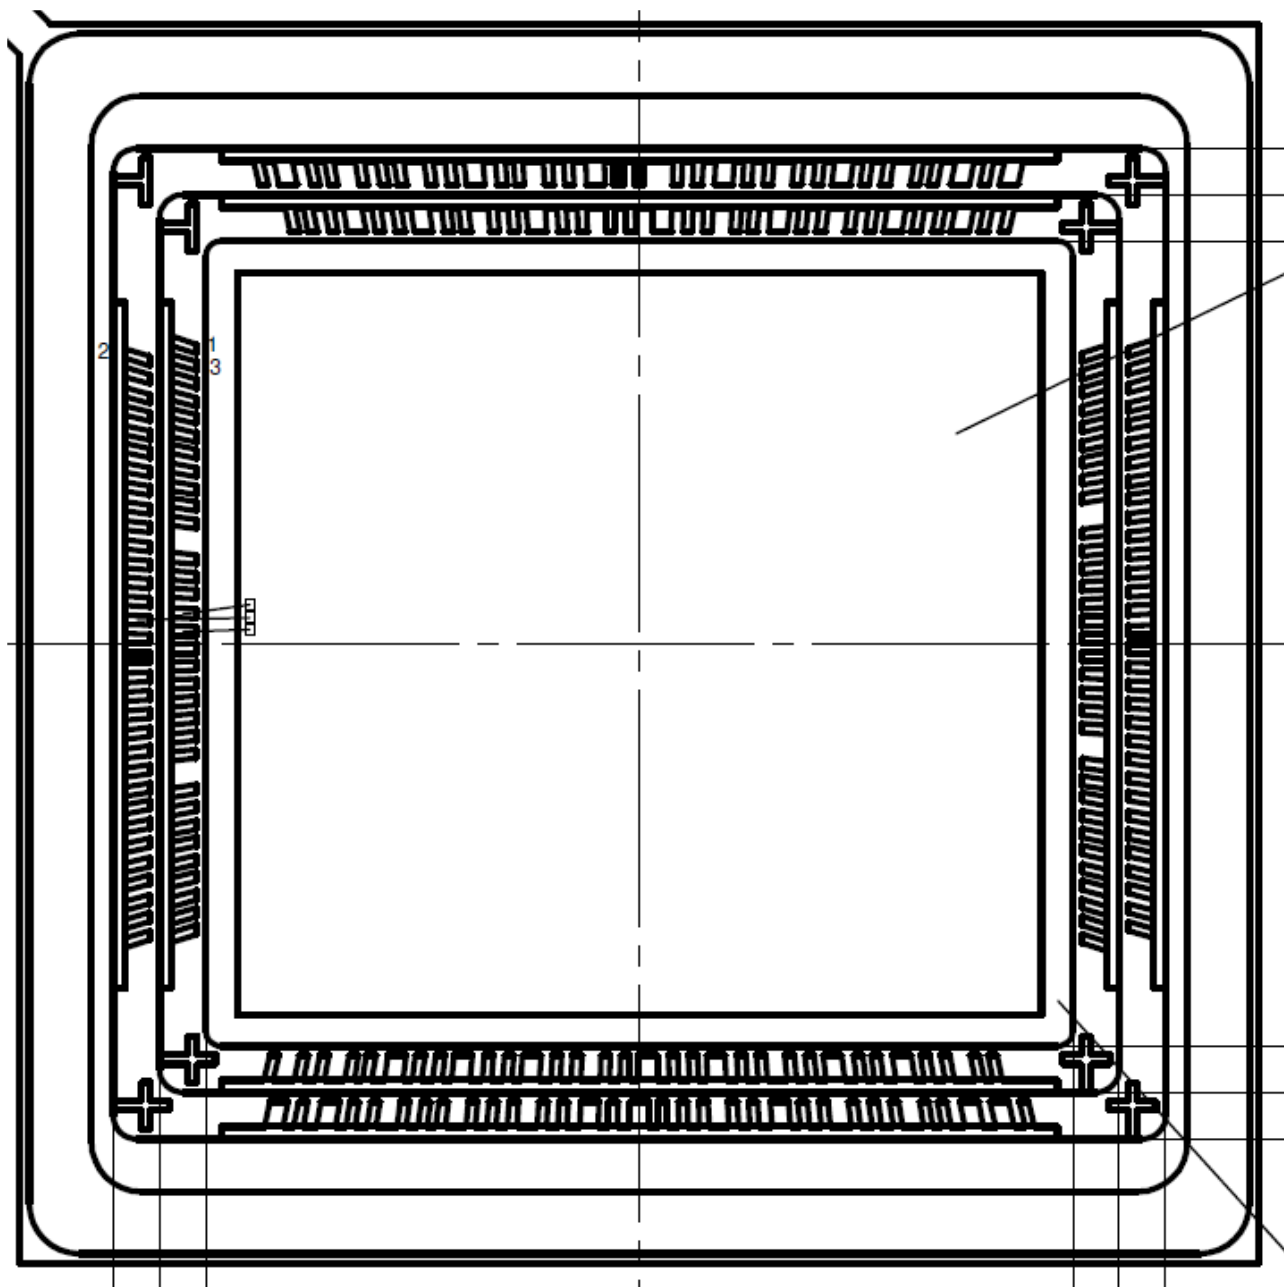
В действительности выводы с 129 по 192 (на чертеже справа) имеют другое расположение.

В результате на время исследований собраны образцы с временной цоколевкой.

Некорректная документация на корпус.

Не соответствующая документации цоколевка.

Изменить платы для работы с микросхемами согласно тестовой цоколевки.

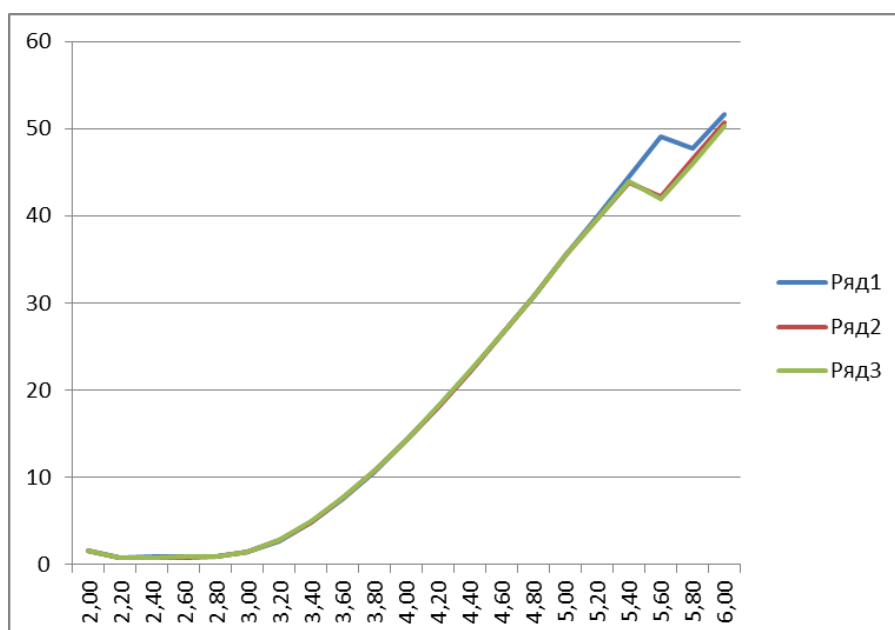
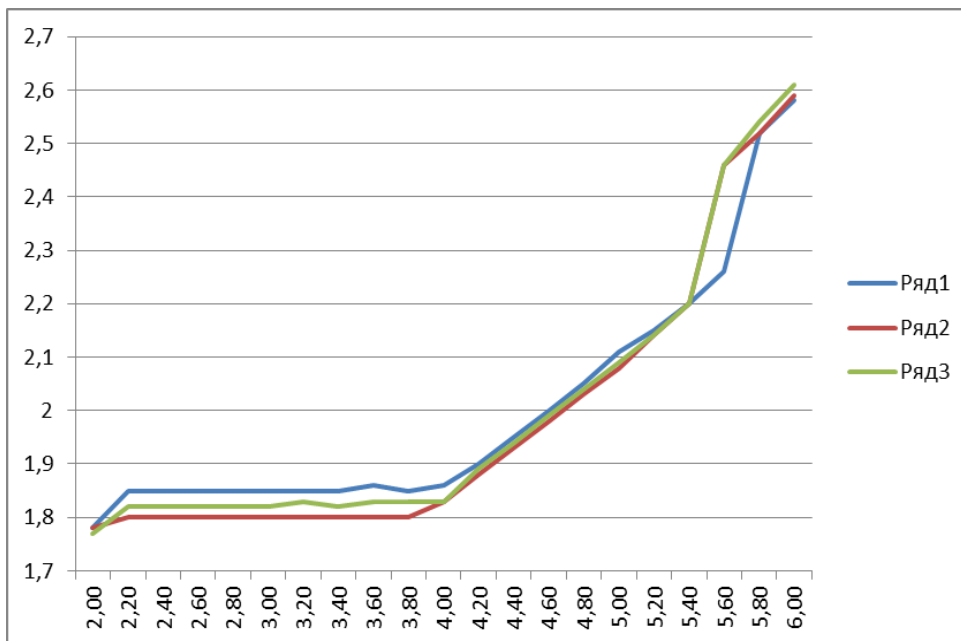
Влияние питания Ucc на DUccB (схема POR выключена программным способом)

0013 Утечка питания ВUсс и Uсс в питание DUссВ (0003, 0005, 0006). Утечка питания Uсс в DUсс0 (0003). Утечка питания Uсс в DUсс_PLL (0003)

В первой ревизии (REV1) такой проблемы не было.

При росте внешнего питания ВUсс (если есть только оно) или Uсс (если есть оно) начинает повышаться уровень питания DUссВ.
